# 通江县洪口水电站

## 环境影响报告书

建设单位：大唐通江电力开发有限公司

编制单位：四川锦美环保股份有限公司

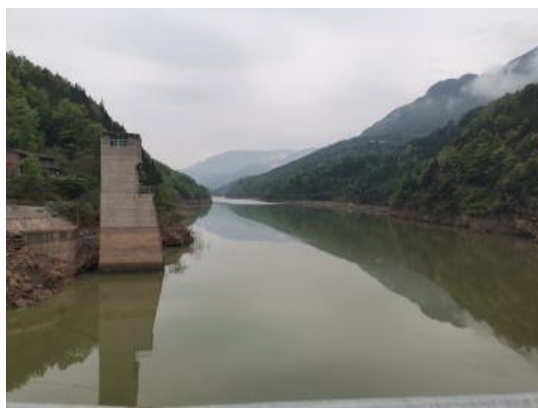
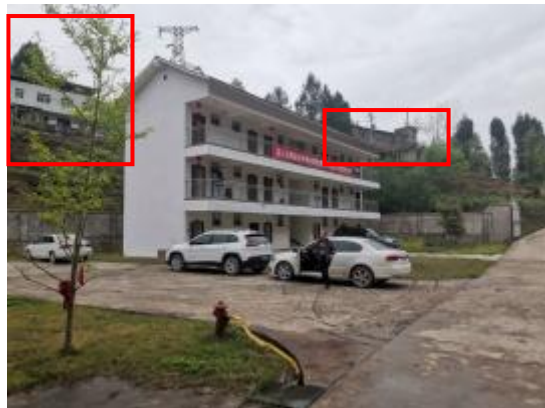
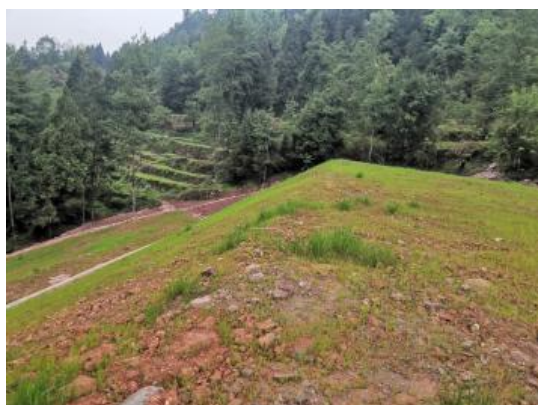
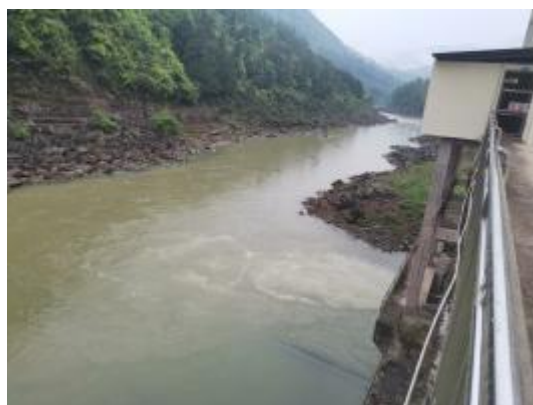
图 1.6-1 项目外环境关系及环境保护目标

坝址周边环境

厂区周边永安坝村

弃渣场周边环境

尾水排放月滩河

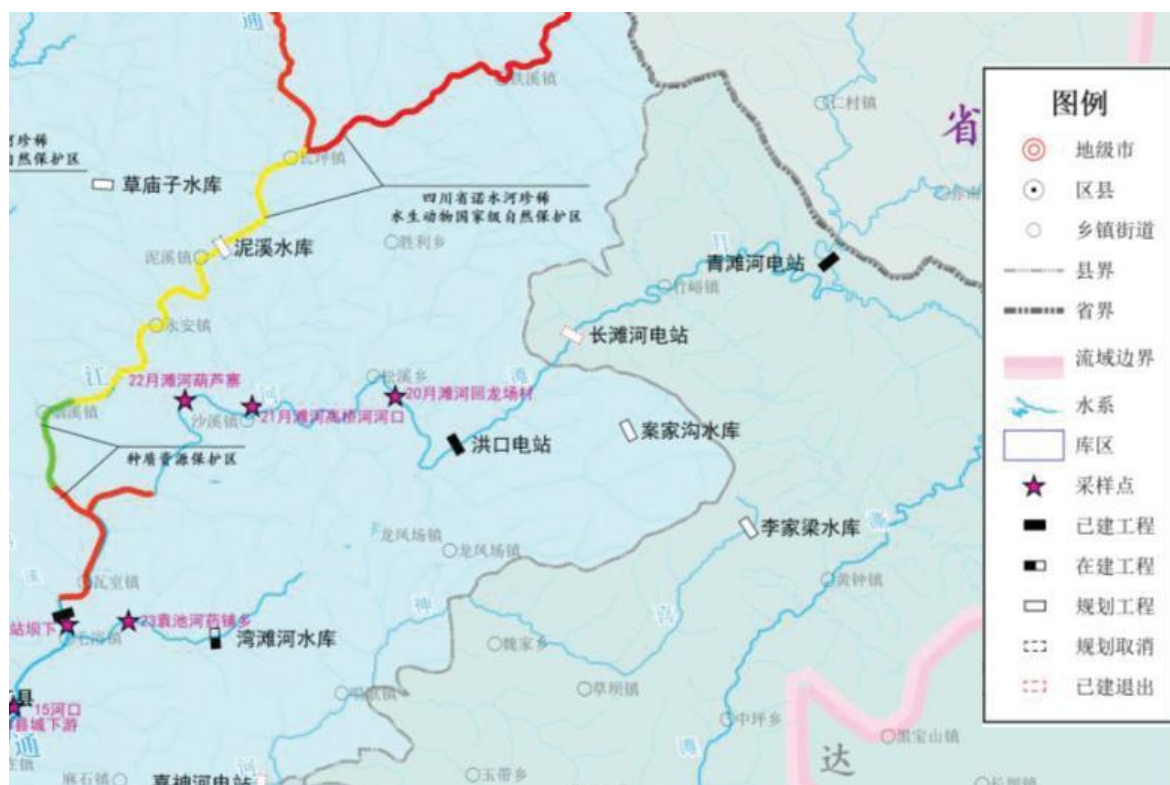
图 2.1-1 月滩河流域梯级水电站位置示意图

洪口水电站月滩河流域水电规划梯级布置详见下图。

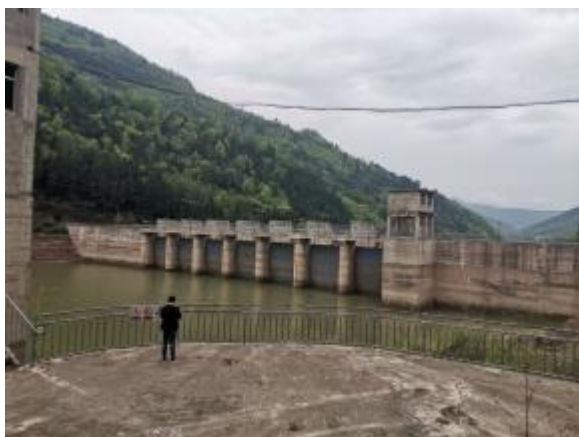
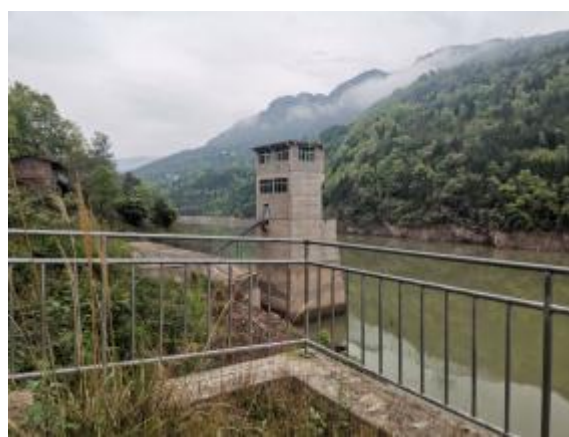
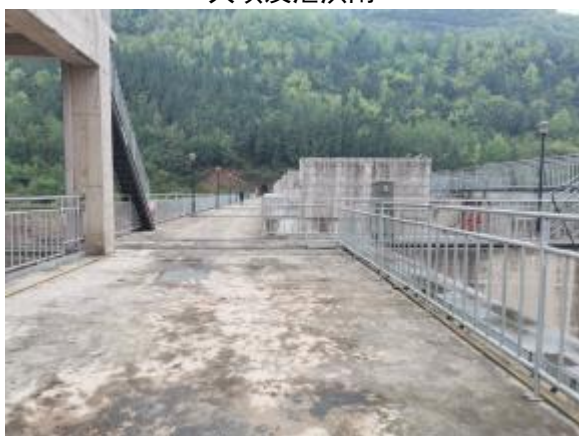
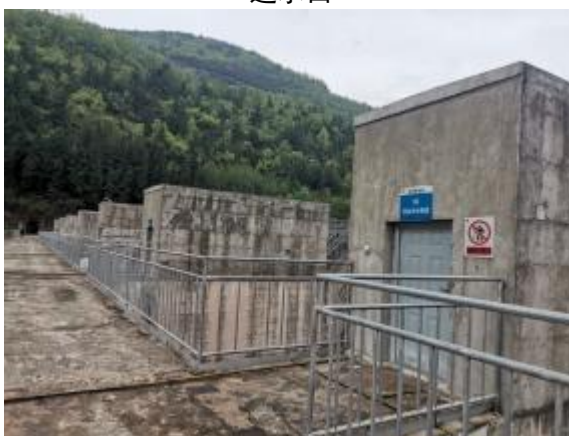
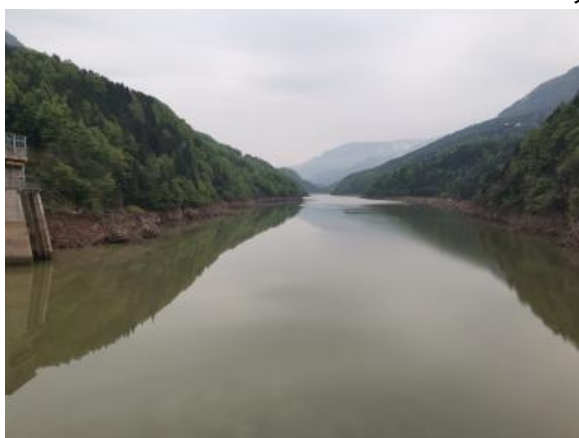
图 2.5-1 首部枢纽现状图

大坝及泄洪闸

进水口

坝顶

库区

电站进水口距拦河大坝上游约 74.7m，在库区内取水。取水建筑物为有压引水、塔式取水口，由启闭塔(由拦污栅、检修闸门、工作闸门、上部检修平台、工作平台、交通便桥组成)、渐变段组成。

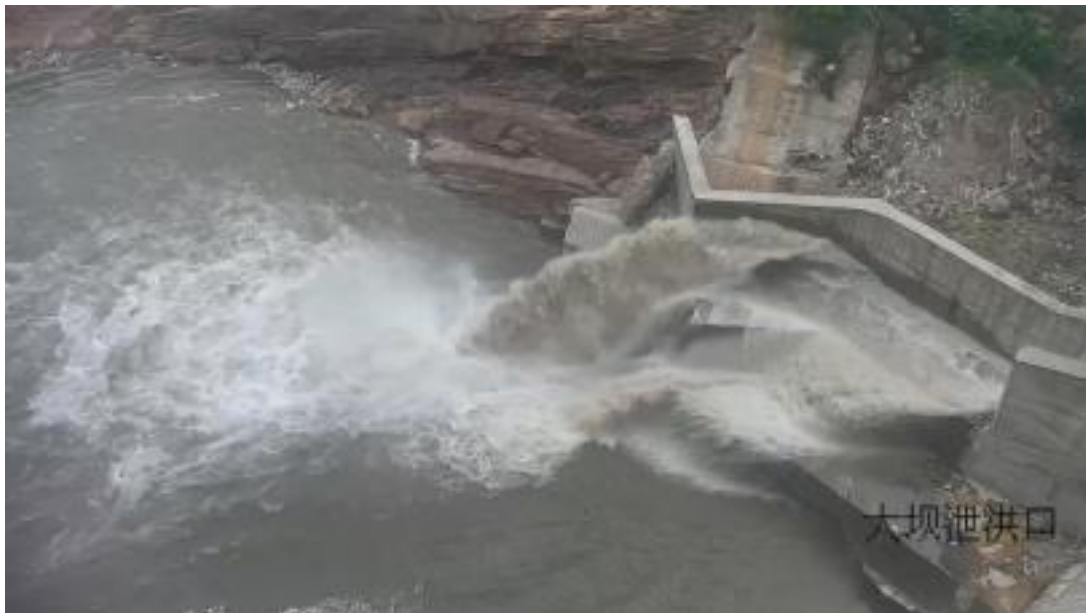
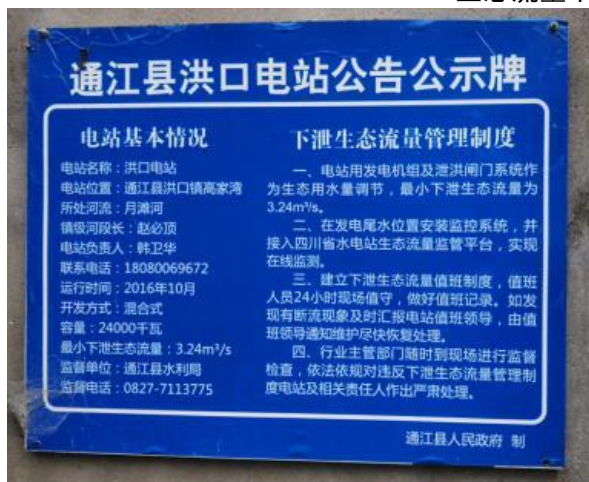
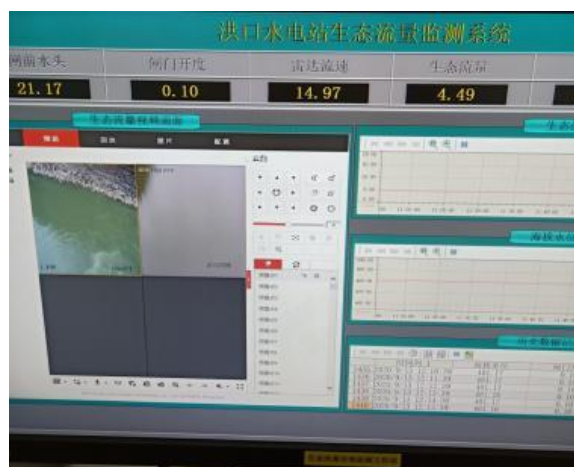
图 2.11-1 洪口水电站下泄生态流量措施实施情况

生态流量下泄视频监控

生态流量下泄公示牌

生态流量下泄流量在线监控

本次环评经现场调查，核实洪口水电站通过冲沙闸和泄洪闸可足量下泄  $3.24\text{m}^3/\text{s}$  的最小生态流量，同时对生态流量的下泄进行了实时监控，并已接入省监控平台。

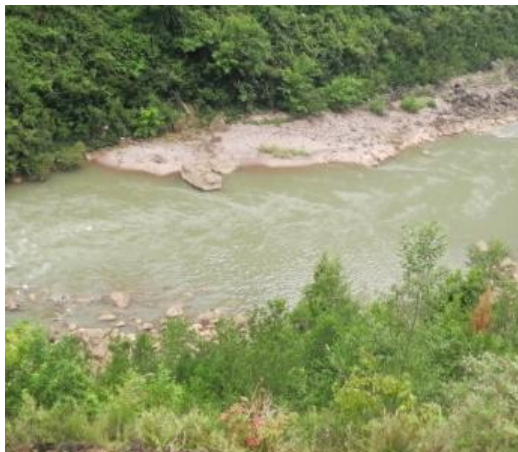
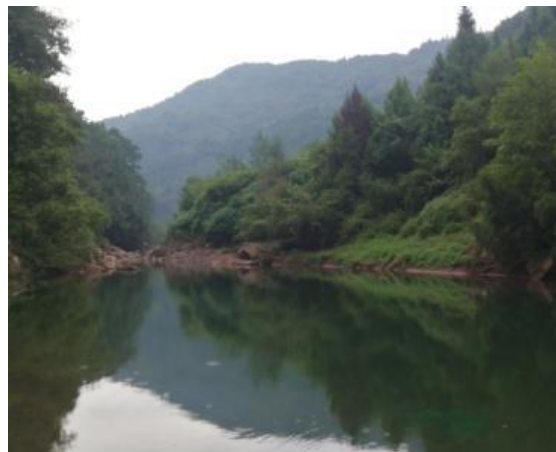
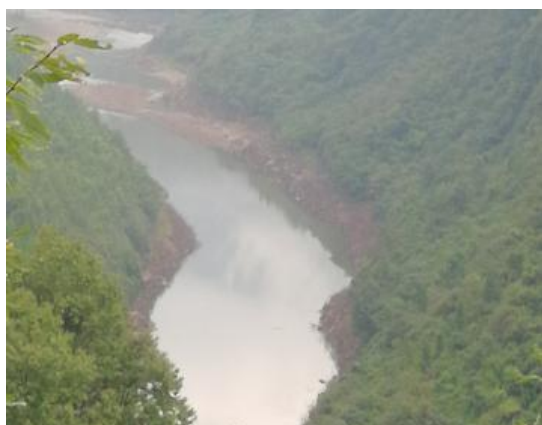
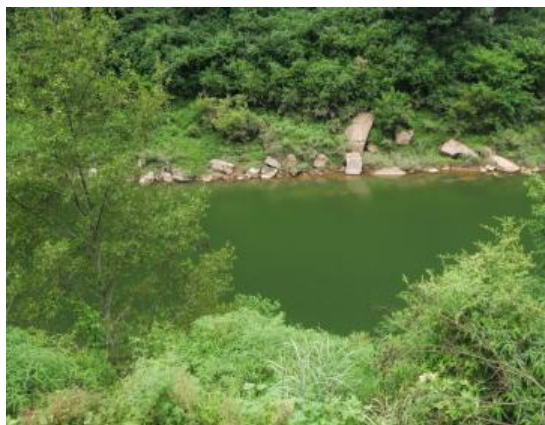
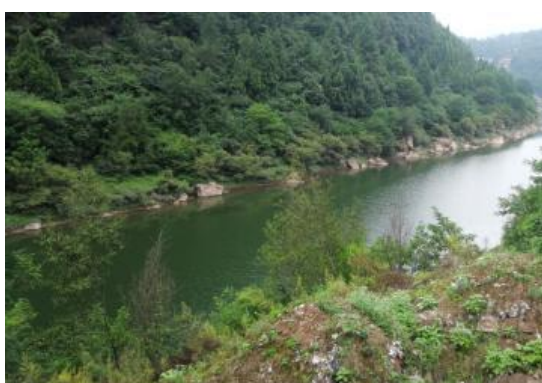
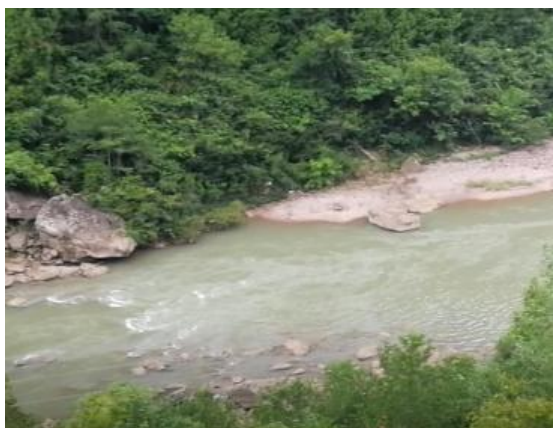
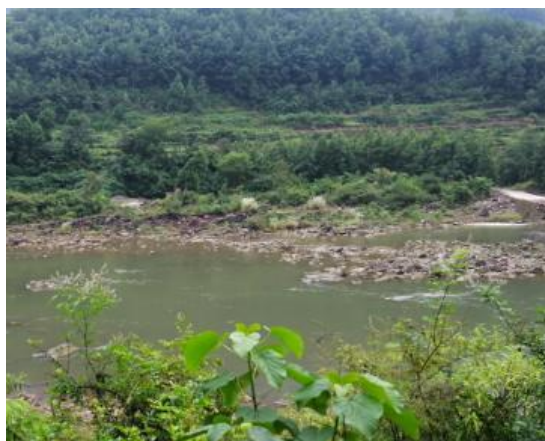
图 5.7-1 鱼类“三场”现状

索饵场 S1(洪口电站出水口附近)

索饵场 S2(洪口电站坝址下)

索饵场 S3(洪口电站坝址上游)

越冬场 Y1(洪口坝址下游)

越冬场 Y2(洪口坝址下游)

产卵场 C1(洪口电站出水口)

产卵场 C2(洪口电站坝址上游)

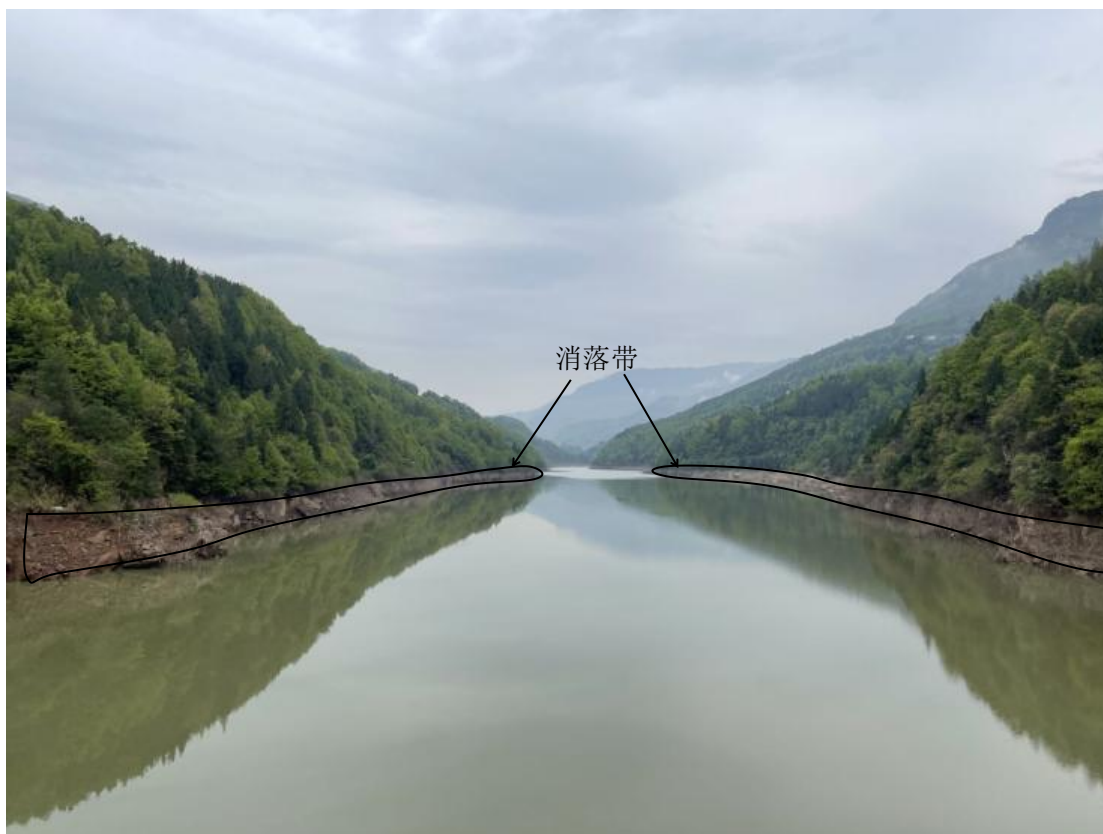
图 5.7-3 库区消落带现状

洪口水电站已建成运行多年，电站水库正常蓄水位 490m，最低运行水位 470m，水库具有季调节功能。由于已历多年运行，库区已形成十分明显的消落带，带宽约 15m。

消落区形成之前，生长在库区两岸的植被是一道天然的生态屏障，对来自库岸的污染特别是农业面源污染起到一定的拦截和过滤功能，地表径流携带的氮、磷等相当一部分被植被消化吸收，防止进入库区水体。而消落区形成后，这些功能将基本丧失，更多的污染物将进入水体，导致库区富营养化程度日趋加重。

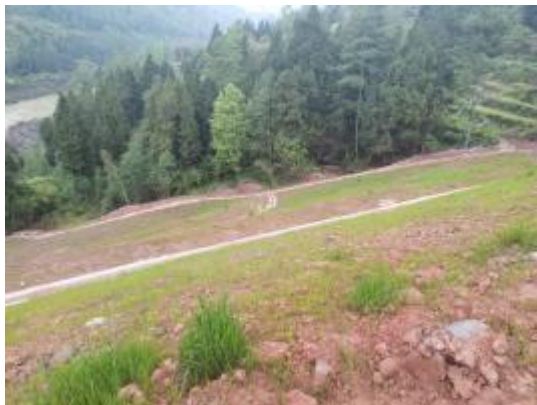
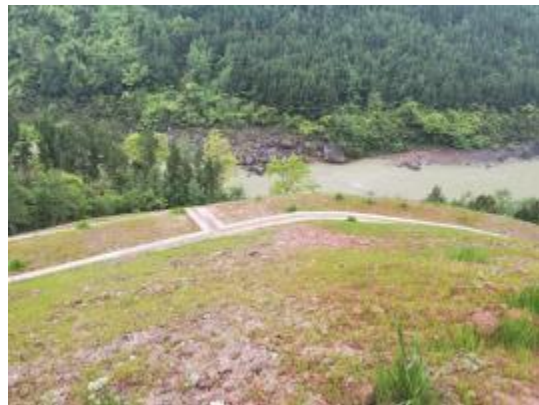
渣场恢复情况

洪口水电站原批复水土保持方案中规划弃渣场 2 个(1#渣场位于坝址下游 1km 右岸,2#渣场位于厂房下游 0.6km 右岸),进入实施阶段后,由于工程局部优化调整、施工场地结合实际布局等因素,对弃渣场进行了相应调整,实际设置弃渣场 1 个(厂房下游右岸阶地)。工程弃渣均运至渣场进行处理,目前渣场拦挡、截排水措施完善,绿化恢复效果良好。

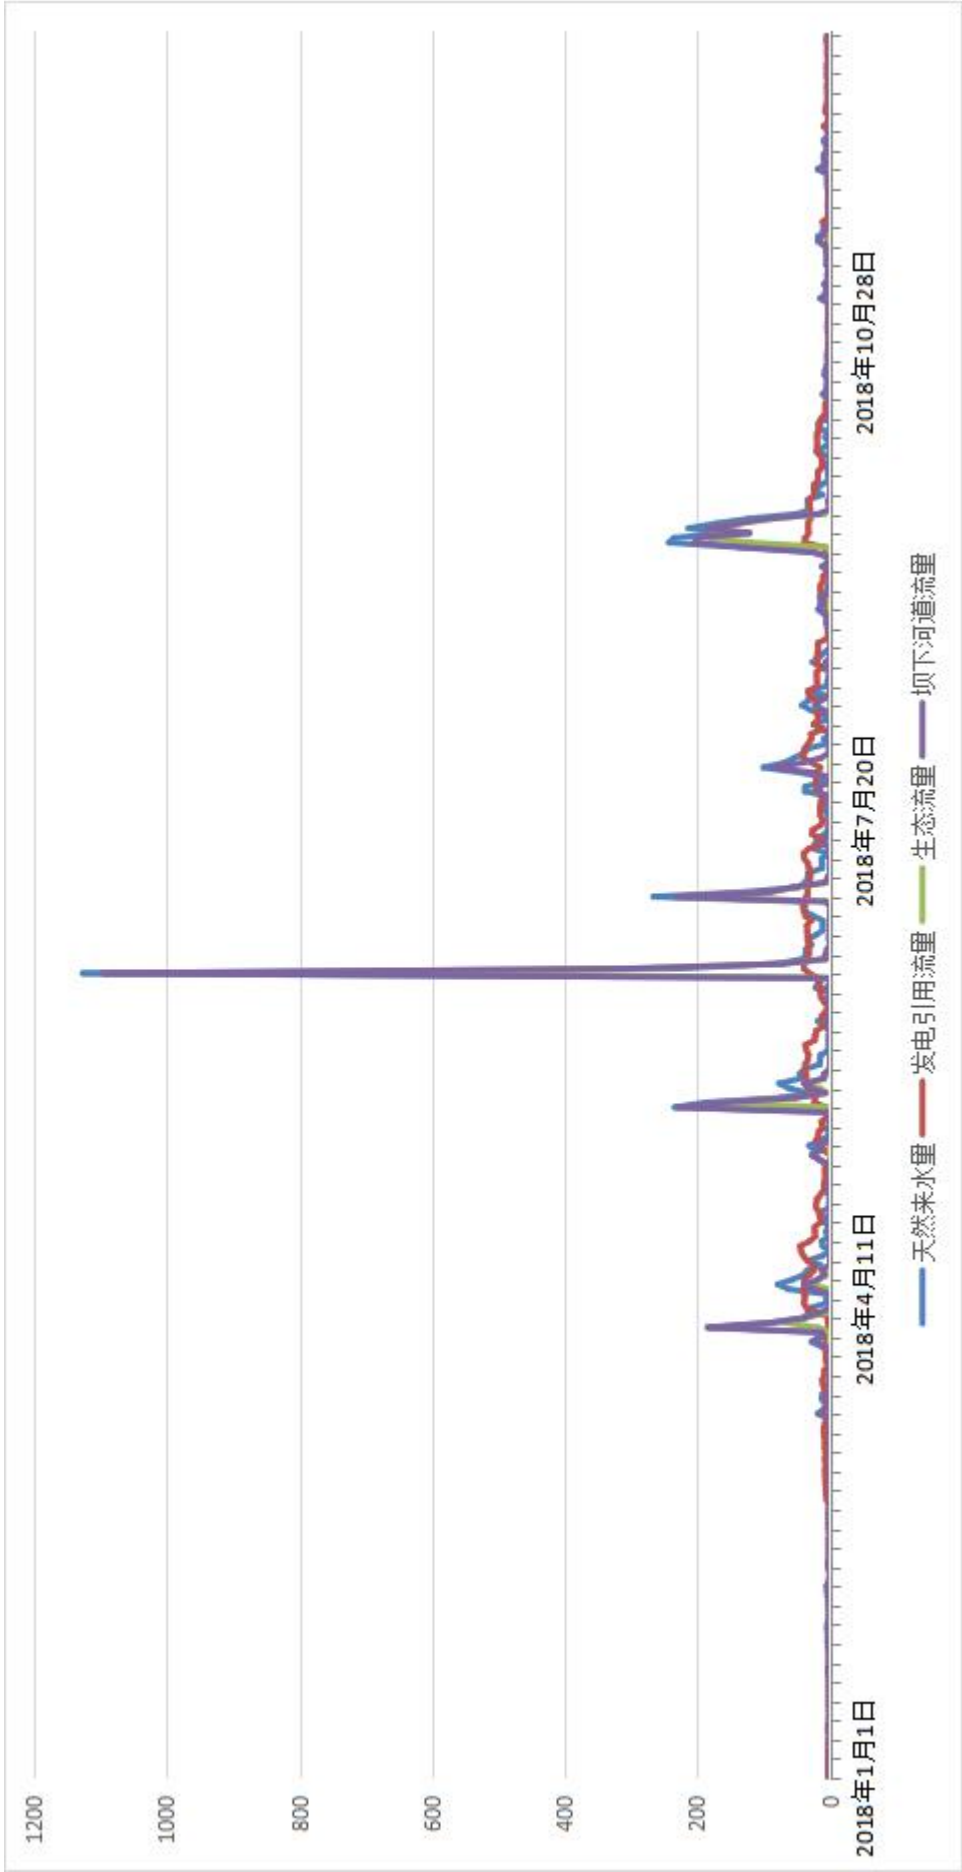
图 6.2-4 洪口水电站 2018 年坝址上下日均流量变化曲线(m³/s)

根据洪口水电站运行期 2018 年~2020 年日均入库和出库流量统计(图 6.2-4~图 6.2-6)可知，电站运行后年内入库和出库流量基本持平，日均出入库流量则因水库调节变化较大。电站建成投产后厂坝间河段流量变化主要为减水河段平均流量减少，尤其是枯水期流量下降明显、减水幅度较大，在 12 月~来年 4 月坝下多数时候仅能维持有最小生态流量，但枯水期电站通过调节，可适当的增加放流。

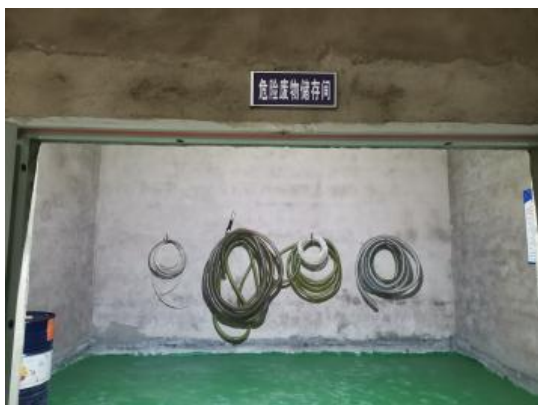
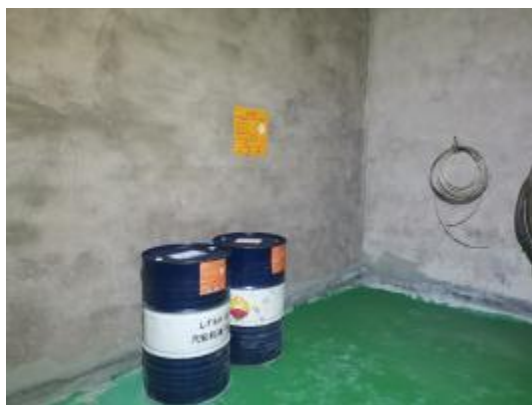
危险废物暂存间

本项目在发电厂房建设有危废暂存间 1 个，建筑面积 10m<sup>2</sup>，做重点防渗处理并由专人负责。收集与暂存过程可有效隔离污染源，不会对周围环境与人群产生影响。在废物转移时，执行转移联单制度，交由有资质单位处置。通过采取以上措施后，危险废物对周边环境的影响很小。

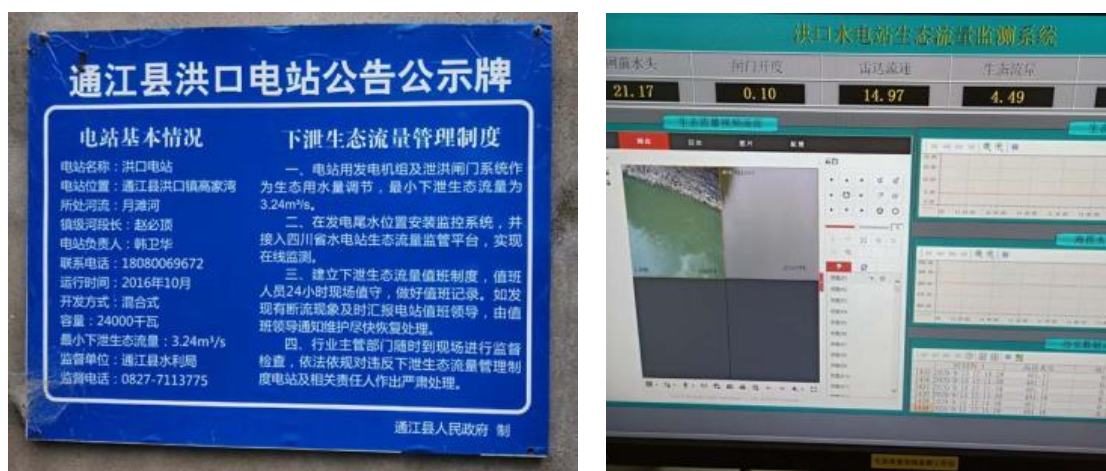
下泄生态流量公告及监测系统

(SL322-2013), 建设项目取水应保证河流生态水量的基本要求, 最小下泄流量按多年平均流量  $32.4\text{m}^3/\text{s}$  的 10% 设置。该电站已于 2019 年度按照国家相关规定, 严格实施“一站一策”生态下泄流量措施, 设置了生态流量通道口, 并安装了监控设施, 设置了公示监督牌, 保证最小泄流量  $3.24\text{m}^3/\text{s}$ , 对水生生态环境保护有较好的促进作用, 但其减水河段的水量和水面面积有一定减少, 但能够维持水生生物的生存繁衍。减水河段有楼房河、南岔河、龙登沟及若干无名沟补水, 在部分减水河段超过河道天然多年平均流量的 15%, 鱼类三场基本能够发挥良好的生态功能。
